Turnul bisericii „Sfântul Spiridon”, un monument între două lumi

Sorin Iftimi

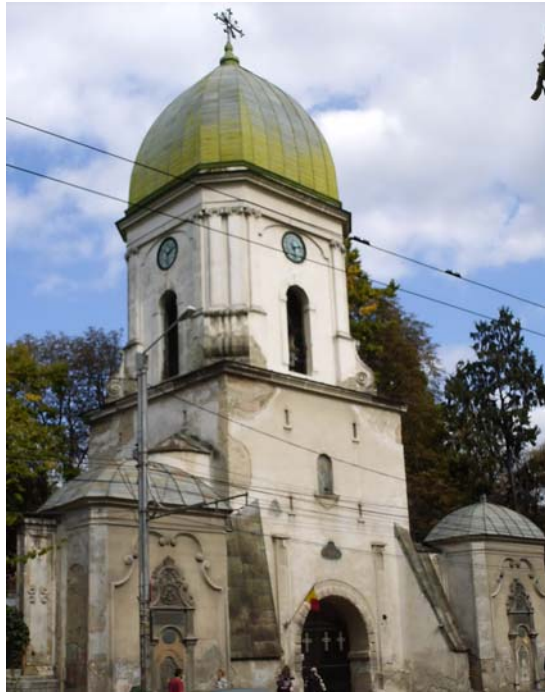
Fig. 2.

conservatorism marcant sesizat la arhitectura turnurilor (clădirilor fortificate). Secțiunea pătrată (și nu dreptunghiulară), cu laturi de 10X10 m, încadrează și ea monumentul în seria vechilor turnuri medievale. Contraforții proeminenți, micile ferestre, sub formă de guri de tragere, care subliniază aspectul de fortificație a construcției, sunt și ele semne de vechime [Fig. 2].

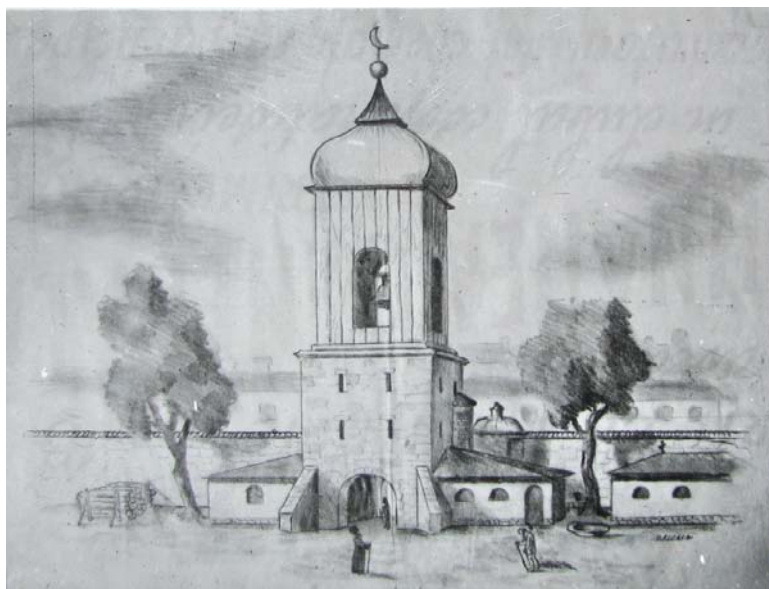
Fig. 3

Despre multe construcții de zid se spune, prin tradiție, că au fost înălțate pe locul unui edificiu similar din lemn. În cazul de față, afirmația se bazează pe o ilustrație, datată la 1755¹⁸ [Fig. 3]. Nu se poate admite că, până la 1786, Mănăstirea „Sf. Spiridon” avea un turn de lemn¹⁹. Se consideră că zidul de incintă al mănăstirii a fost construit de Constantin vodă Racoviță (după 1757)²⁰. Nu întâmplător, la 1770 rușii au ales acest

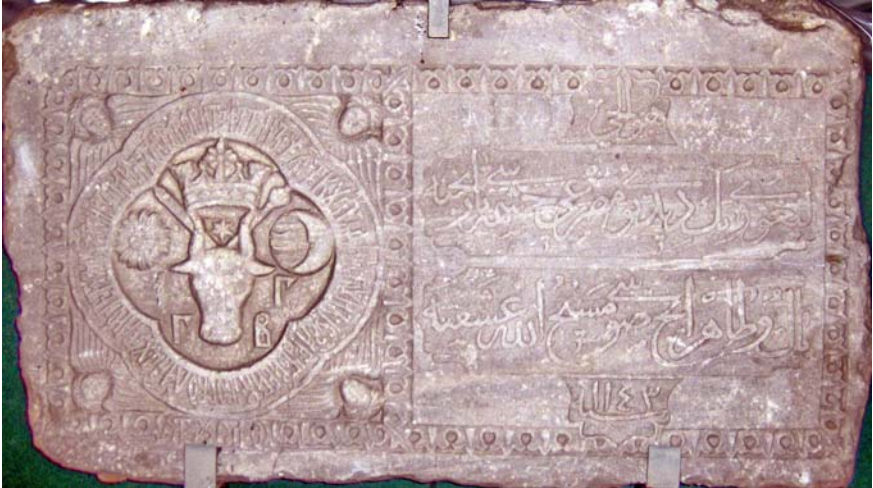
Fig. 6

Piesa nu s-a pierdut, ci se păstrează în colecțiile Muzeului de Istorie a Moldovei din Iași, făcând parte din expoziția permanentă [Fig. 6]. Nu știm însă ca între timp vreun istoric să se mai fi aplecat asupra acestei inscripții pentru a-i mai lămuri originea. Dorim să clarificăm faptul că acest frumos ornament de cișmea nu are legătură cu Biserica „Sf. Spiridon”. Inscripția include clar anul 1731 (leat 7339). În acest caz, cișmeaua căreia i-a aparținut, a fost făcută de Grigore II Ghica și nu de Grigore III Ghica, cel înmormântat la „Sf. Spiridon”. Se știe însă că Grigore II Ghica a zidit cișmele în poarta mănăstirii Frumoasa și altele în fața Curții domnești din Iași. Din aceste locații putea să provină piesa de la Muzeul de Istorie.

1731”³⁴. Este vorba despre o pisanie reprezentând un cap de bour încadrat de o inscripție în limba română, cu slove chirilice, alături de care se află o alta în limba osmană, datată cu anul erei islamice. Scarlat Pastia, fostul primar al Iașilor, într-un cunoscut studiu privitor la aducerea apelor în Iași, oferea detalii despre aceeași pisanie de cișmea³⁵. Autorul arată că descoperise piesa respectivă în 1908, pe stradela Sărărie nr. 20, „la un fost funcționar al Casei „Sf. Spiridon”, care a dus-o în curtea sa atunci când la clopotnița de la „Sf. Spiridon” s-au făcut reparații radicale”³⁶. Placa de marmură a fost păstrată la „Muzeul Etnografic” din curtea mănăstirii Golia, fondat de inginerul Virgil Hălăceanu. În 1913 se afla la Muzeul Municipal Iași, care funcționa în incinta aceleiași mănăstiri și care a preluat cea mai mare parte a patrimoniului așa numitului „Muzeu Etnografic”³⁷. În 1969 pisania era deja zidită în *lapidarium*-ul amenajat lângă Palatul Culturii. În 1983 locul acesteia era gol³⁸. Scarlat Pastia a reprodus traducerea inscripției osmane în traducerea lui Selim Courdy, fost consul la Iași:

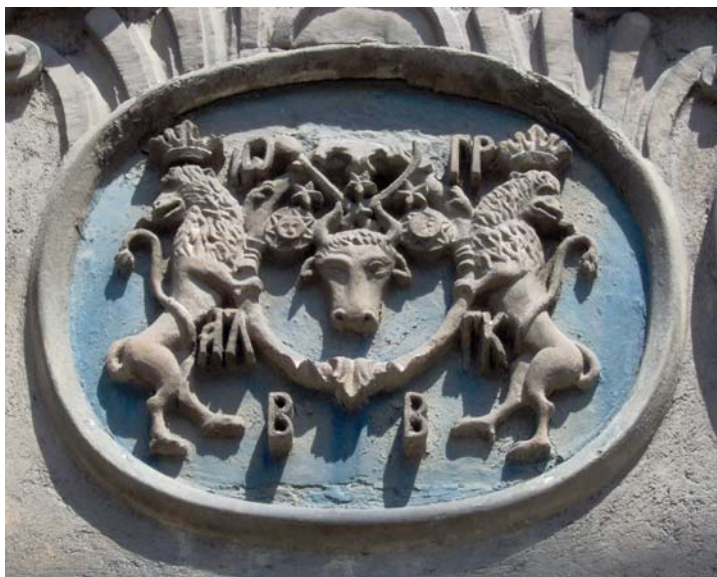
Fig. 7

În cazul stemelor de pe cișmele, avem de a face, aparent, doar cu stema Moldovei – capul de bour – flancată de doi lei rampanți [Fig. 7]. Nu vedem însemnele familiei Ghica din secolul XIX: *lacrimile cu bezanți* sau cei *patru vulturași*. Înainte de însemnele amintite, în veacurile XVII-XVIII, familia Ghica a folosit însă, ca stemă, *leul*. La 1643 marele vornic Gheorghe Ghica (înainte de a deveni domn) folosea un sigiliu cu doi lei rampanți care susțineau o cruce de procesiune; deasupra capetelor leilor erau prezente două stele cu șase raze⁴¹, ceea ce arată că stelele care însoțesc stema de la „Sf. Spiridon” nu sunt o decorațiune întâmplătoare; ele identifică leul ca fiind „ghiculesc”. Astfel se explică de ce pe piatra de mormânt a logofătului Constantin Ghica (1818), din interiorul bisericii „Sf. Spiridon”, figurează ca stemă *un leu rampant*, spre stânga⁴². În acest mod se conturează o chestiune de „preistorie” a heraldicii familiei Ghica, căreia nu i s-a acordat o atenție suficientă până în prezent. Leii care poartă stemele familiei Ghica, după 1820, nu sunt doar decorativi, ci își au originea în mai vechile steme sigilare ale Ghiculeștilor.
